Erosion du littoral et évènements extrêmes : le cas de Saint-Martin (Caraïbes) et de l'ouragan Irma (2017)

Site d'étude : Baie Orientale sur l'île de Saint-Martin (-37 m à -70 m de recul entre février et septembre 2017)

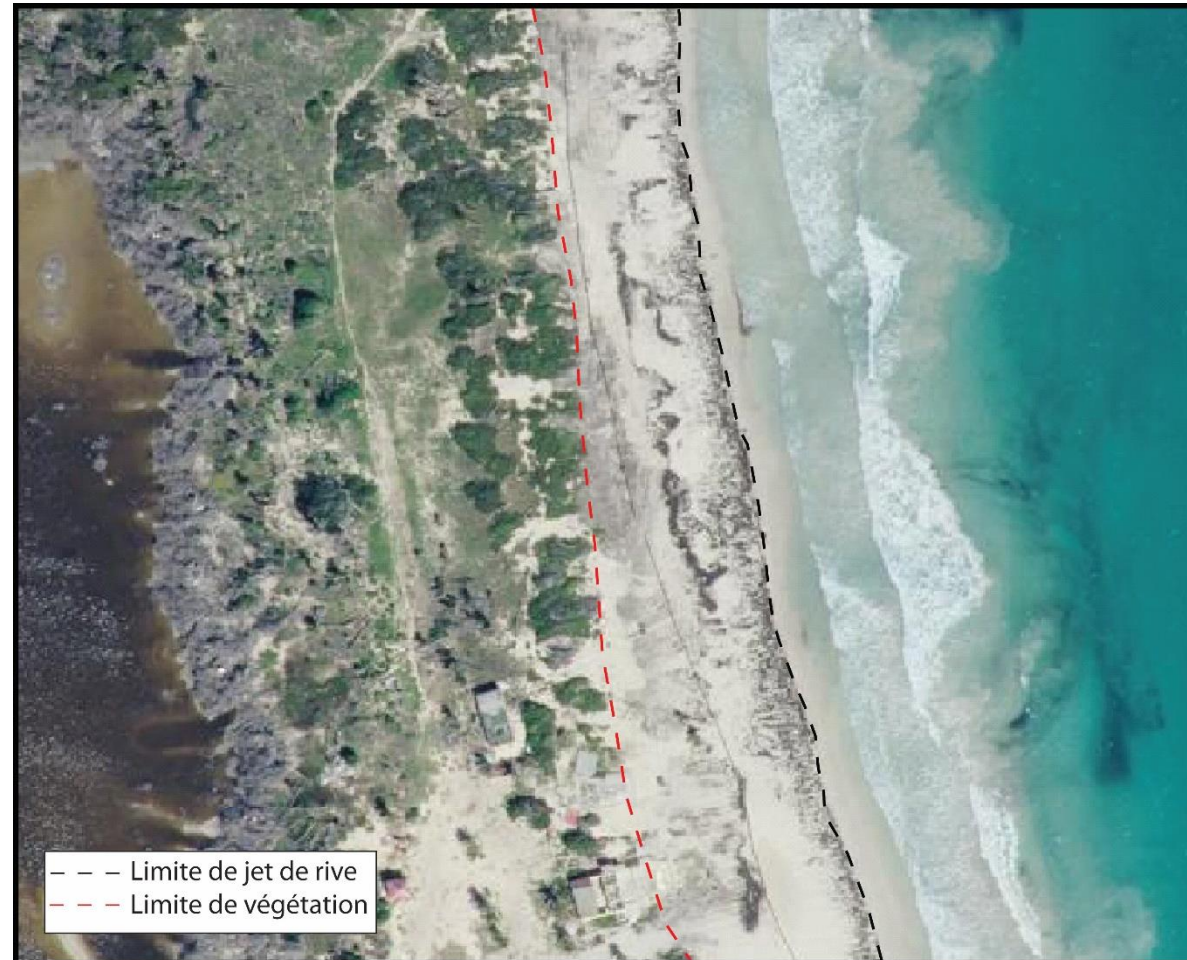
Mesure de l'évolution du trait de côte à partir d'images satellitaires et aériennes

- Limite de jet de rive : limite entre la mer et la terre (plage). Incertitude de mesure liée à la couleur ou NB des images, des vagues, et à l'existence de la marée (0,2 de marnage localement).
- Limite de végétation : limite est plus constante car elle n'est généralement pas affectée par la marée et les vagues, mais elle est sensible aux activités anthropiques

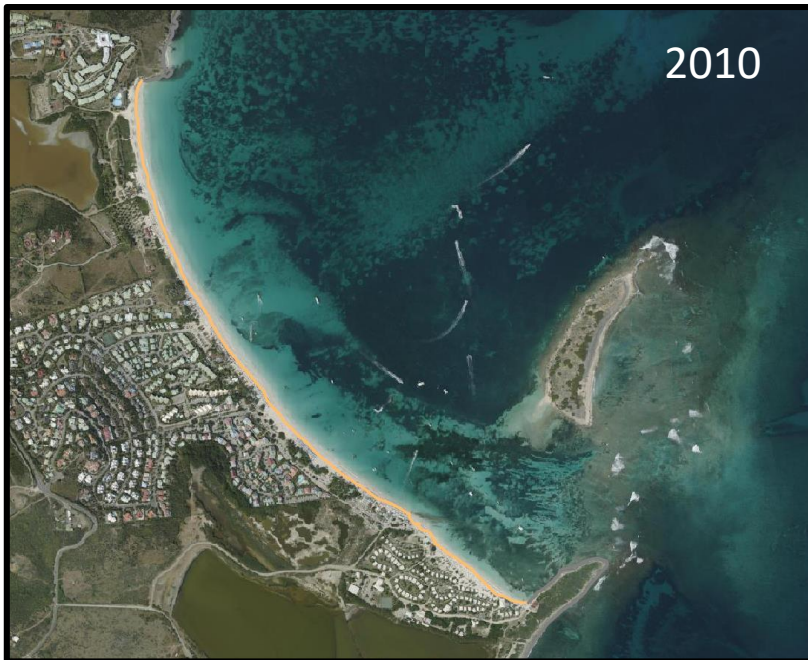
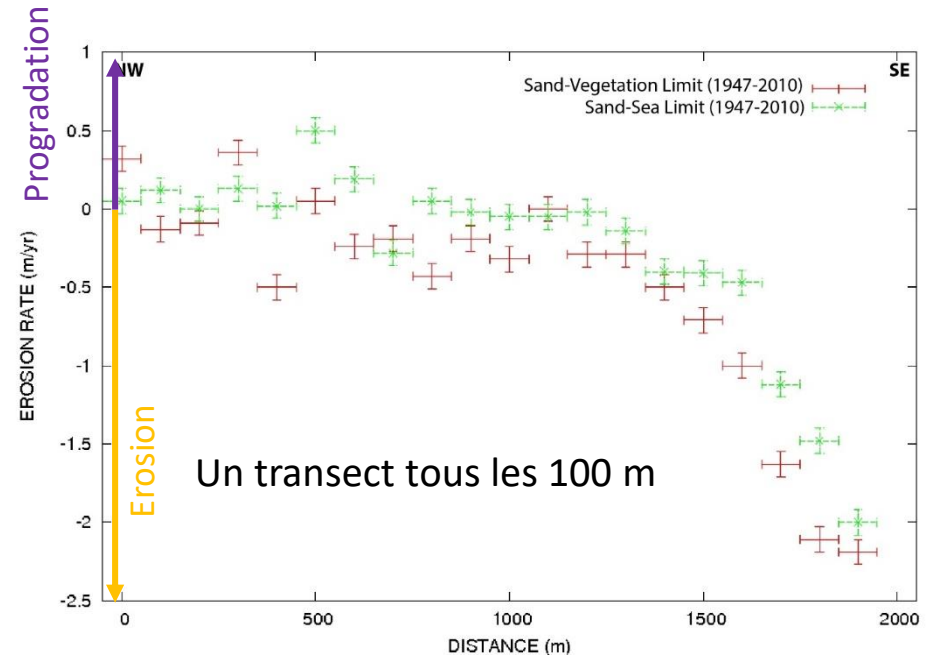
- Évolutions linéairement contrastées entre 1947 et 2010 sur Baie Orientale :
 - SE -2 m/an sur 60 ans
 - NO évolution quasi nulle sur 60 ans
- Limite de végétation indique une érosion plus importante que la mesure de la limite de jet de rive (+5-20%)
- Tendances à long terme sont comparables quelle que soit l'approche : lorsque l'érosion augmente, elle est observée à l'aide des deux indicateurs

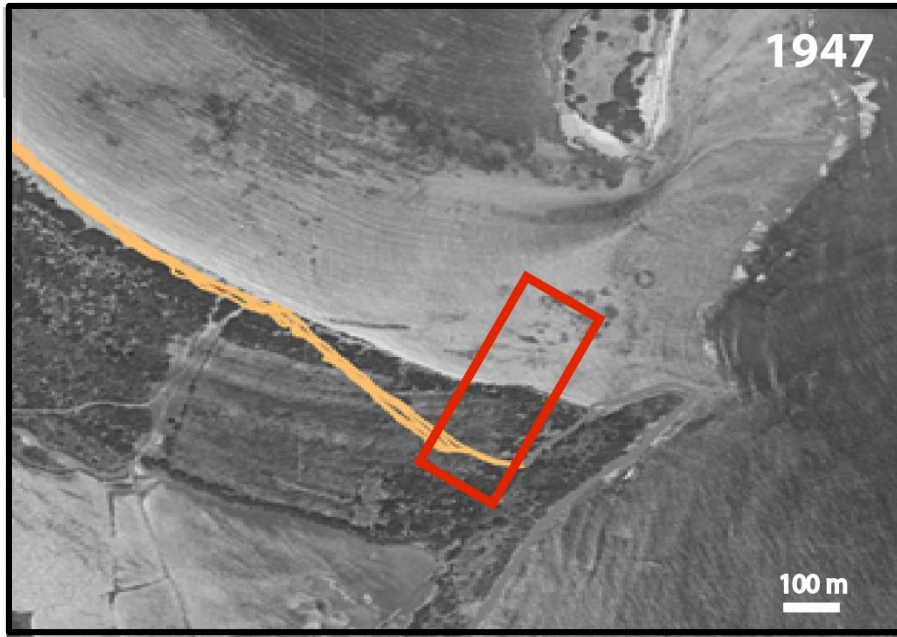
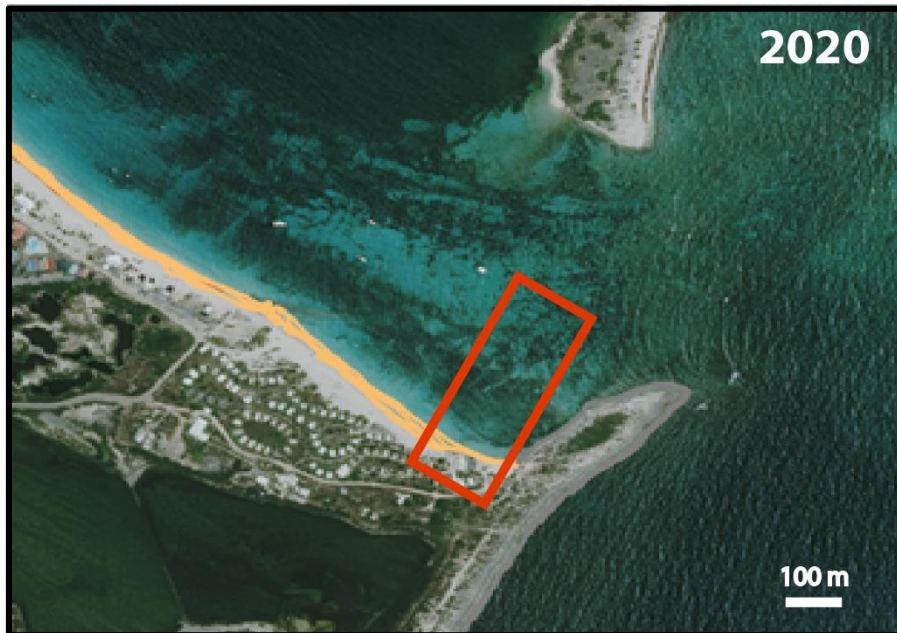
Sud-Est

- Taux d'érosion non constants dans le temps :
 - Moyenne de -2 m/an entre 1947 et 2010
 - Diminution progressive du taux d'érosion entre 1947 et 2010 (7 m/an entre 1947 et 1954, < 2 m/an entre 1989 et 2010)
- Les changements morphologiques sont significatifs au cours des dernières décennies
- L'impact ponctuel de l'ouragan Irma peut être observé sur l'augmentation du taux d'érosion

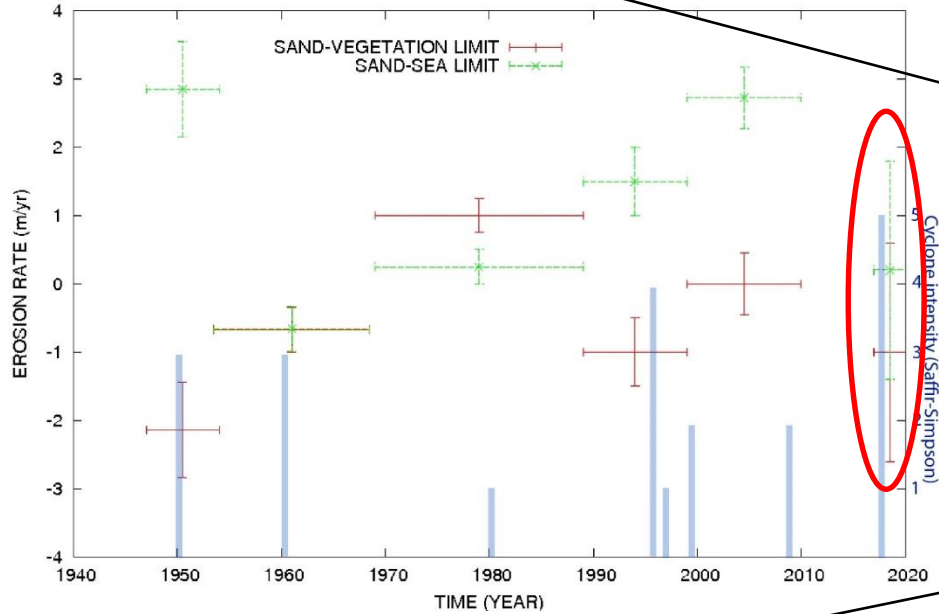
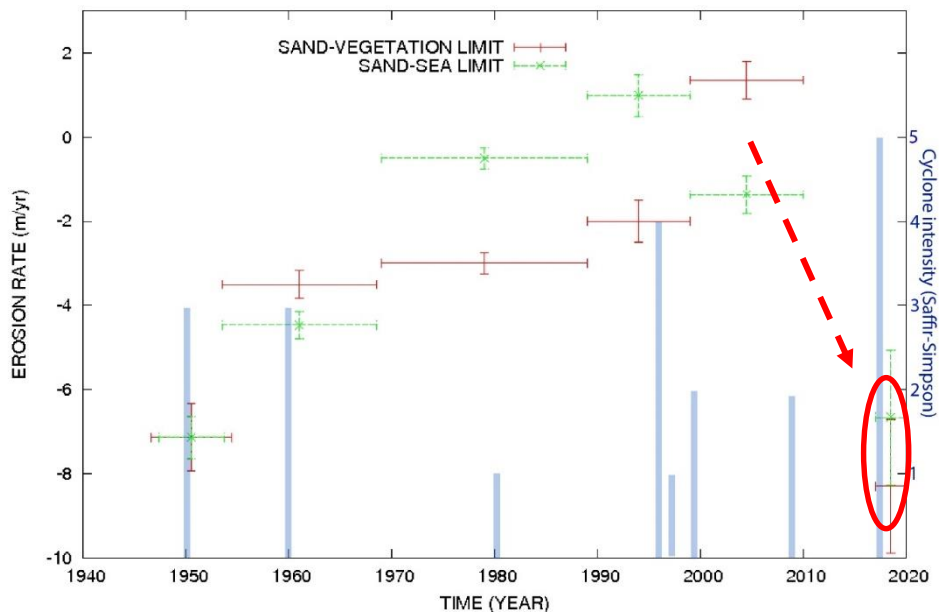
Nord-Ouest

Progradation

EROSION RATE (m/yr)

Erosion

Un transect tous les 100 m

- Rôle des ouragans sur l'évolution long-terme :
 - Non négligeable dans les zones où l'érosion est importante à long terme
 - Impact réduit sur les zones à faible érosion
- Pas de tendance claire entre les 2 méthodes de mesures (inversion fréquente entre les indicateurs)
- Taux d'érosion dans le nord-ouest de la baie Orientale est resté faible par rapport au sud-est (malgré des fluctuations en 60 ans)

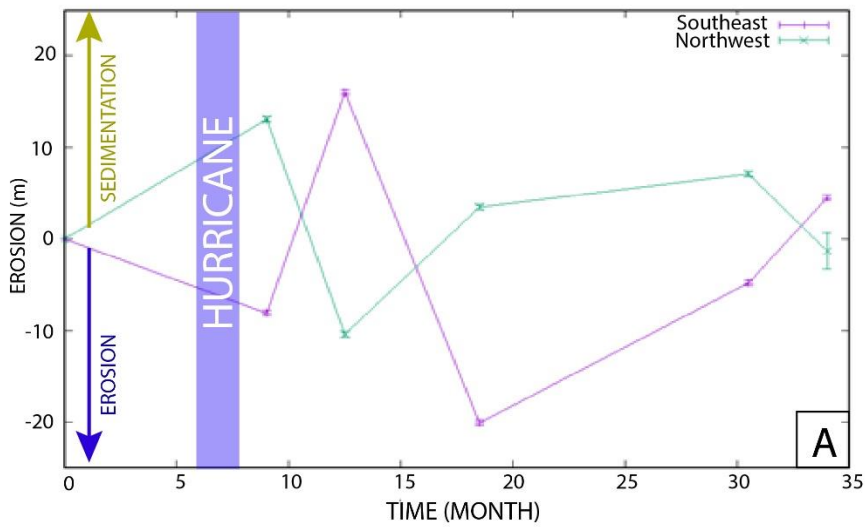
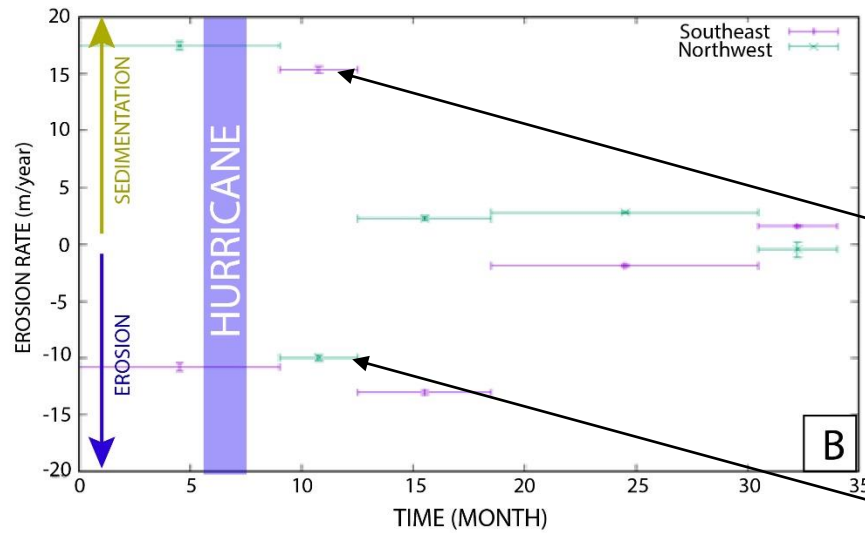
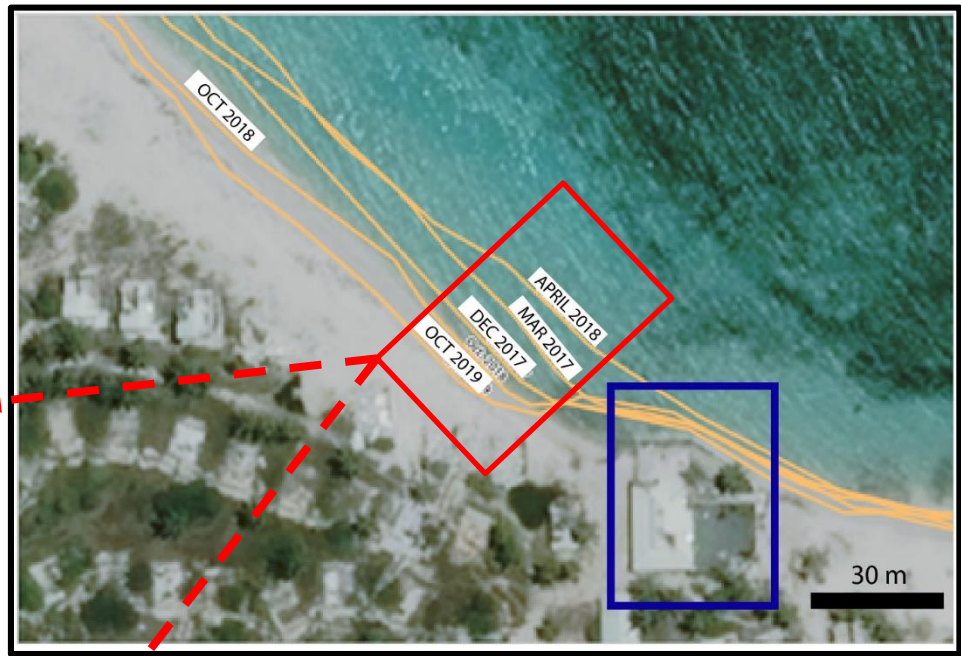
Pendant les mois qui suivent les événements extrêmes, il peut y avoir une inversion des caractéristiques sédimentaires :

- Après l'érosion de la partie sud-est de la plage causée par l'ouragan Irma, la limite terre-mer indique une phase d'accrétion
- À l'opposé, après une phase d'accrétion observée dans la partie nord-ouest de la plage causée par l'ouragan Irma, une phase d'érosion est observée

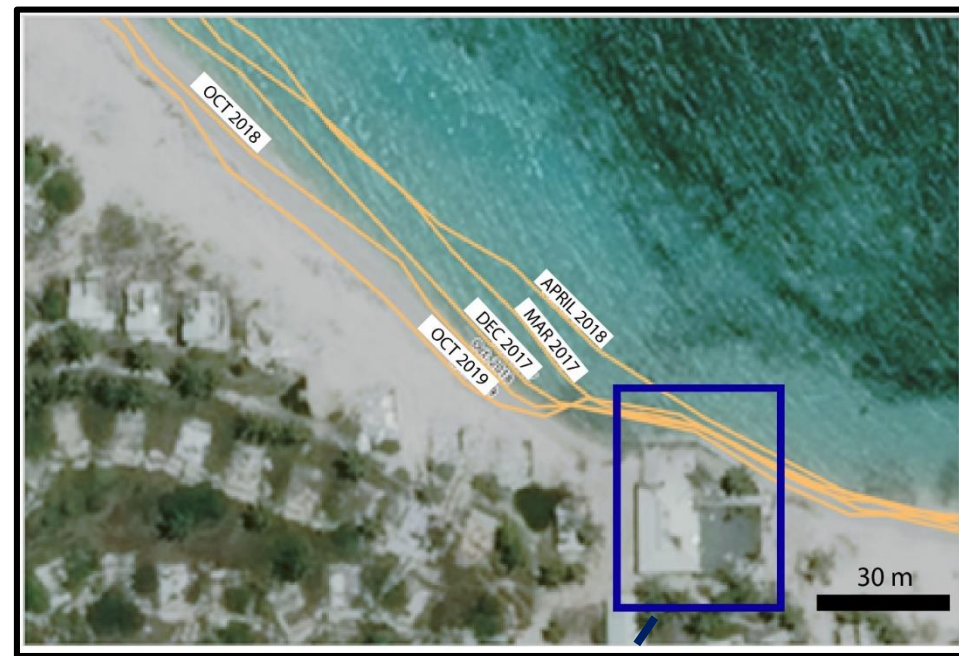
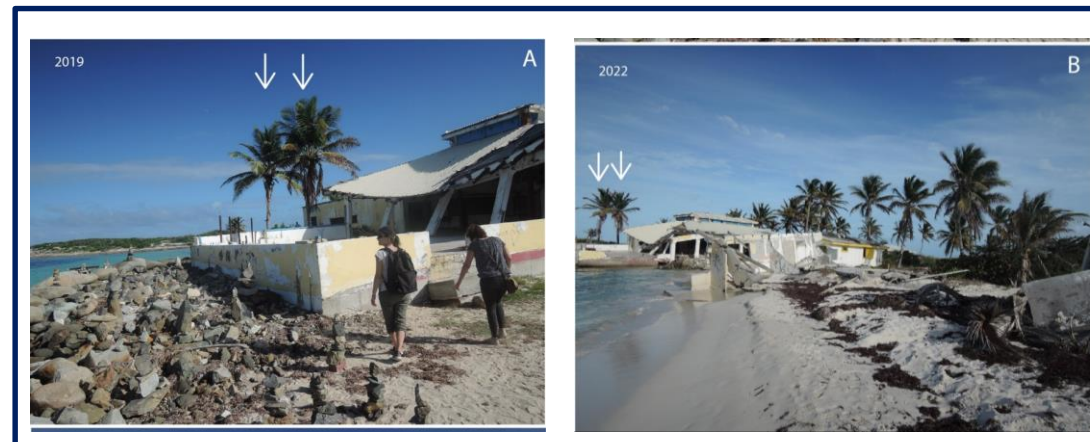
Malgré l'impact significatif des événements extrêmes sur la morphologie, on peut observer deux caractéristiques différentes :

- (i) l'érosion a pu continuer localement après l'occurrence d'ouragans pendant plusieurs années à un taux significatif dans certaines zones
- (ii) tendances au retour à l'équilibre passé (retour à la position géographique antérieure à l'événement extrême ou à la tendance antérieure de l'érosion côtière en ce qui concerne le taux d'érosion)

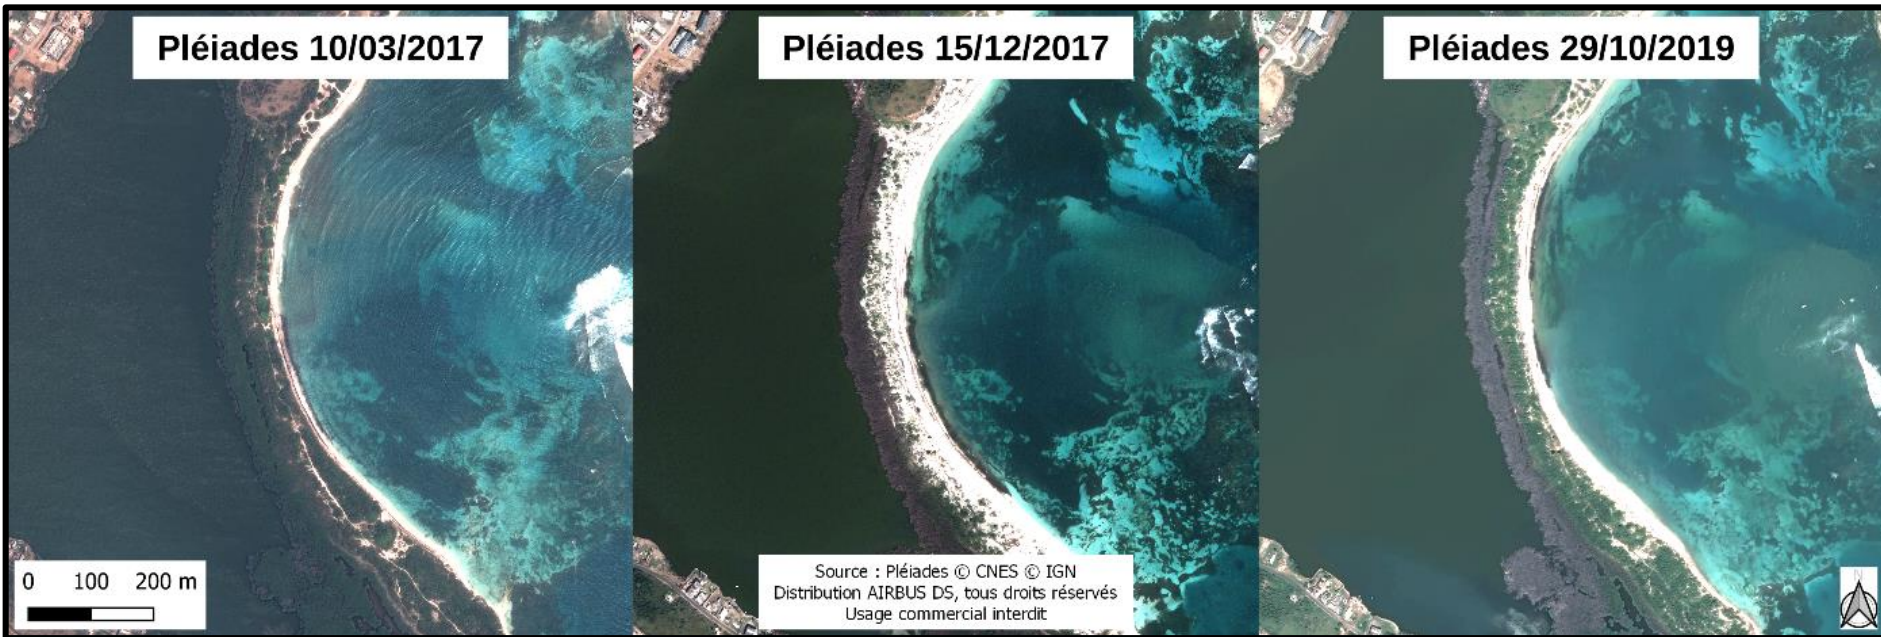
- L'ouragan Irma a provoqué un recul de la végétation, mais aussi la recolonisation de la dune et de la plage par la végétation en moins de deux ans (environ 50 m en 25 mois)
- Le déplacement de la limite de végétation à la suite d'événements extrêmes n'est pas plus lent que le déplacement de la limite terre-mer lorsqu'il est considéré sur une période de temps suffisante (>1 an), tout comme la période nécessaire à la végétation pour croître et recoloniser la dune

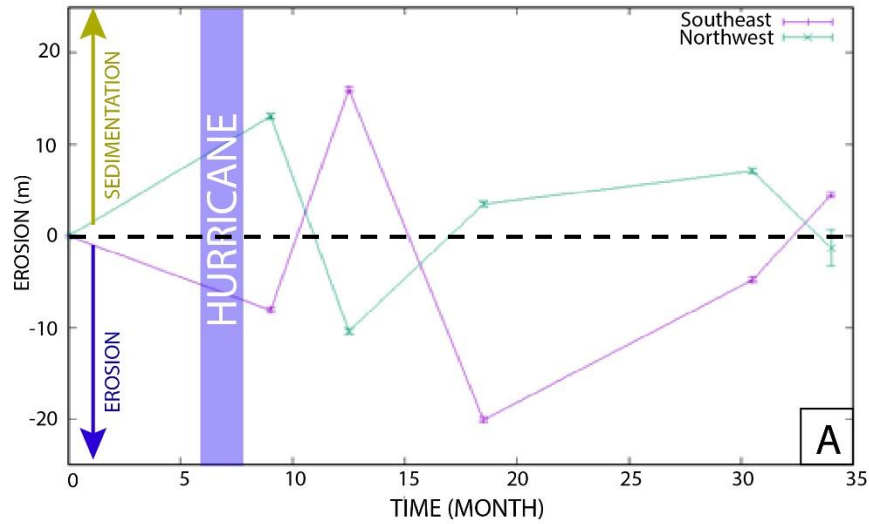
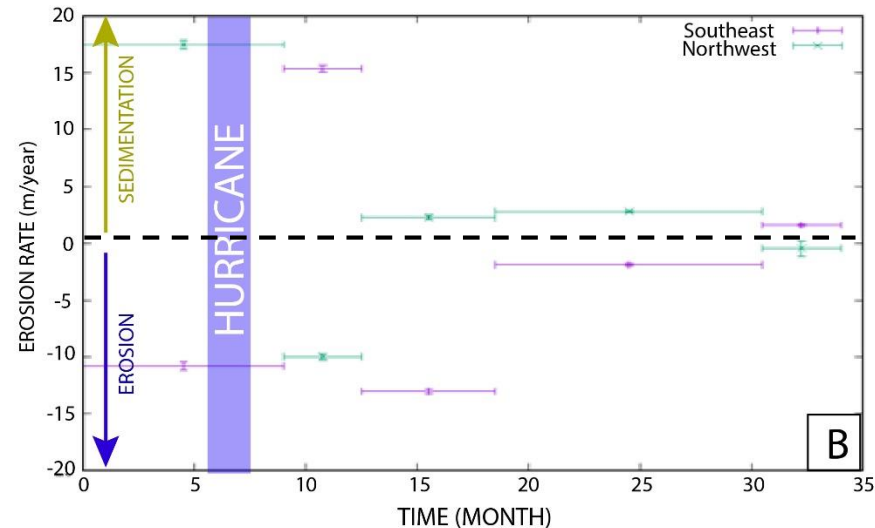
- Lorsque l'aggradation dominante caractérise l'évolution côtière à long terme, le sable continue à s'accumuler et le littoral retrouve sa forme d'avant l'ouragan en quelques mois
- Lorsque l'érosion caractérise l'évolution côtière à long terme, le littoral retrouve sa morphologie d'origine en moins d'un an, sur la base de la limite terre-mer, ou en deux ans environ, sur la base de la limite de végétation
- 24 mois après l'ouragan Irma, le taux d'érosion faible et est proche de ceux qui ont été estimés au cours de la décennie 2000-2010 (nul à 2m/an)
- Une dérive littorale long terme à baie Orientale de l'est vers l'ouest.
- Mais des évolutions saisonnières semblent se produire sur le littoral de Saint-Martin. Ces observations suggèrent une migration latérale du sable le long de la plage dans des directions opposées à différents moments
