L'APPORT DE LA GEOMATIQUE DANS L'APPREHENSION DES RISQUES NATURELS LIES A LA DYNAMIQUE PAYSAGERE DU LITTORAL CAMEROUNAIS : CAS DE L'EROSION COTIERE DE CAP CAMEROUN

ASSALA AGOUME Liboire
Etudiant en Géomatique
Université de Yaoundé I (Cameroun)

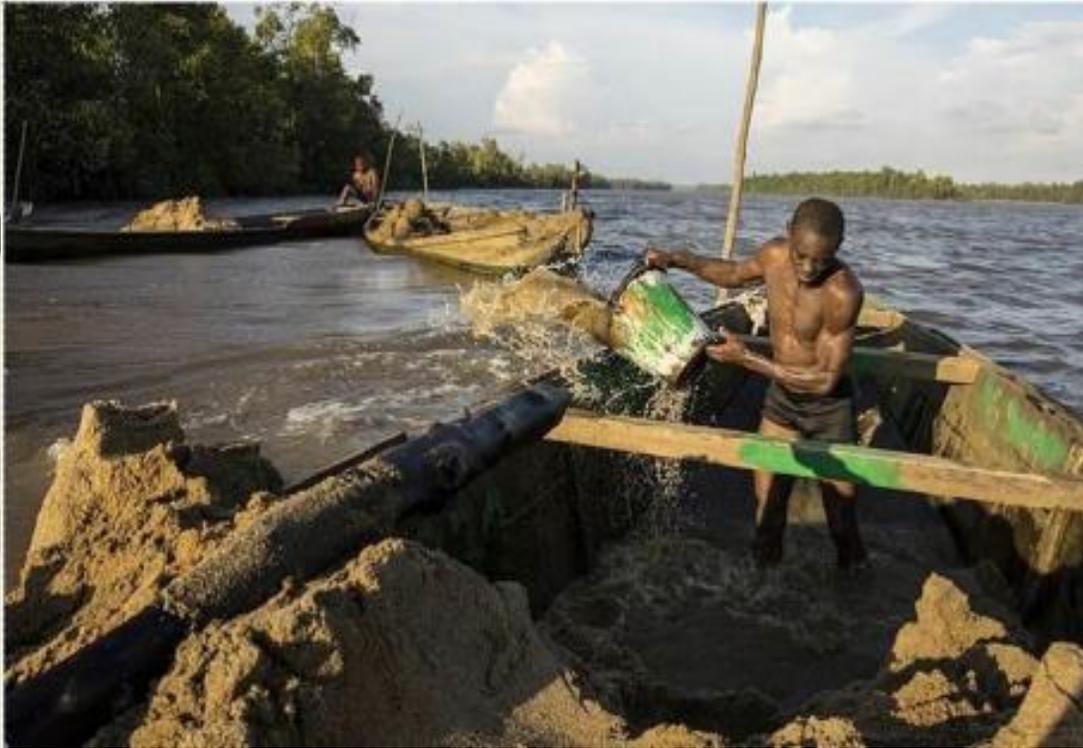
L'extraction du sable

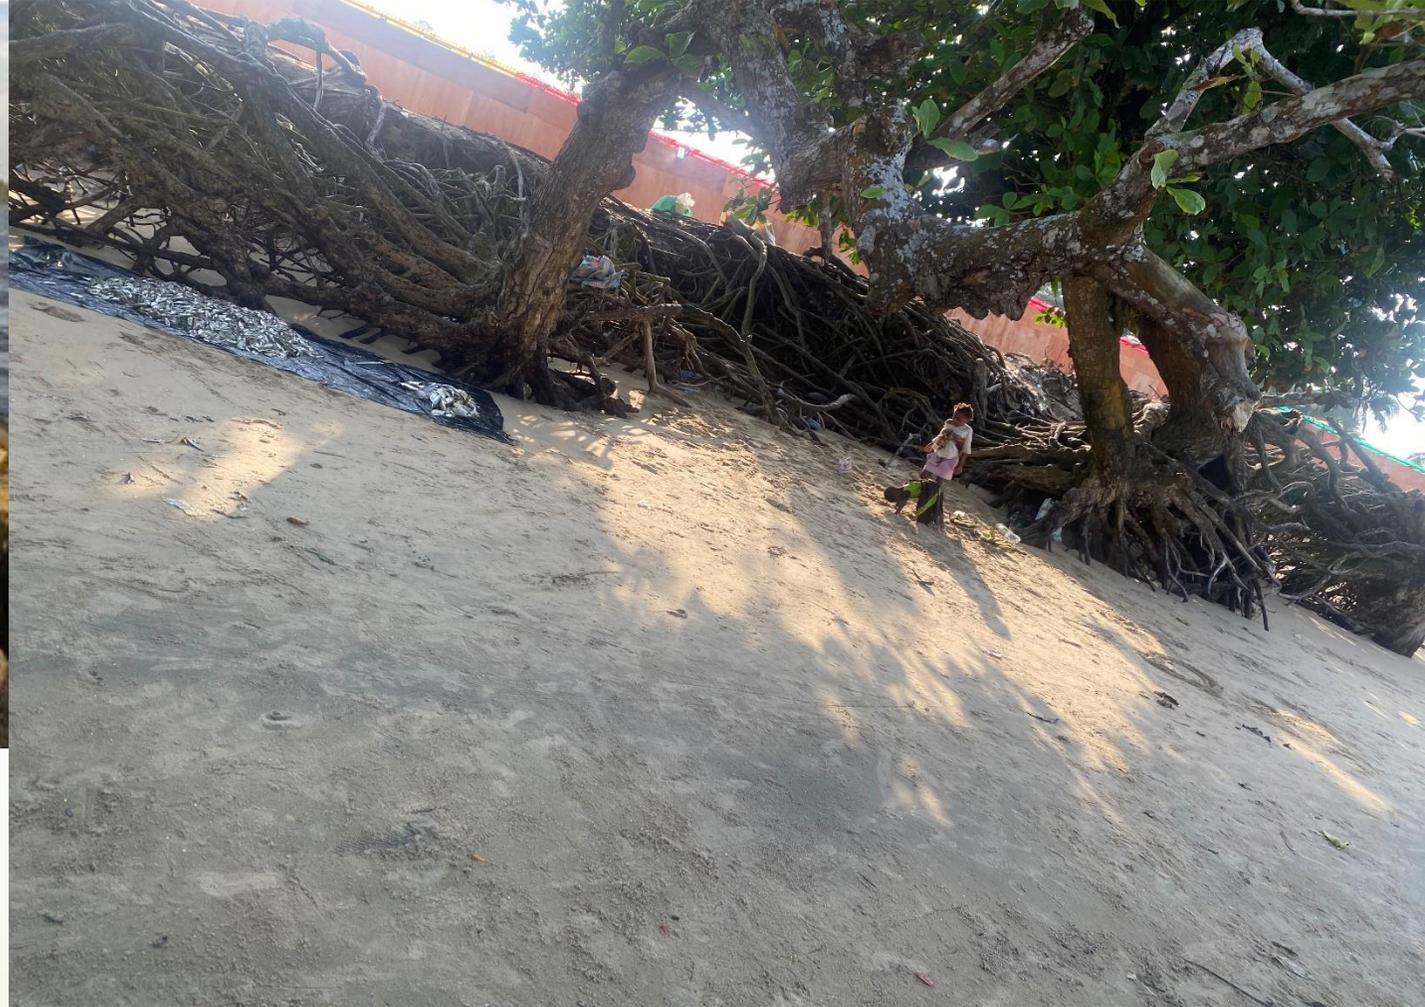
La destruction de la végétation dûe au récul significatif du trait de cote.

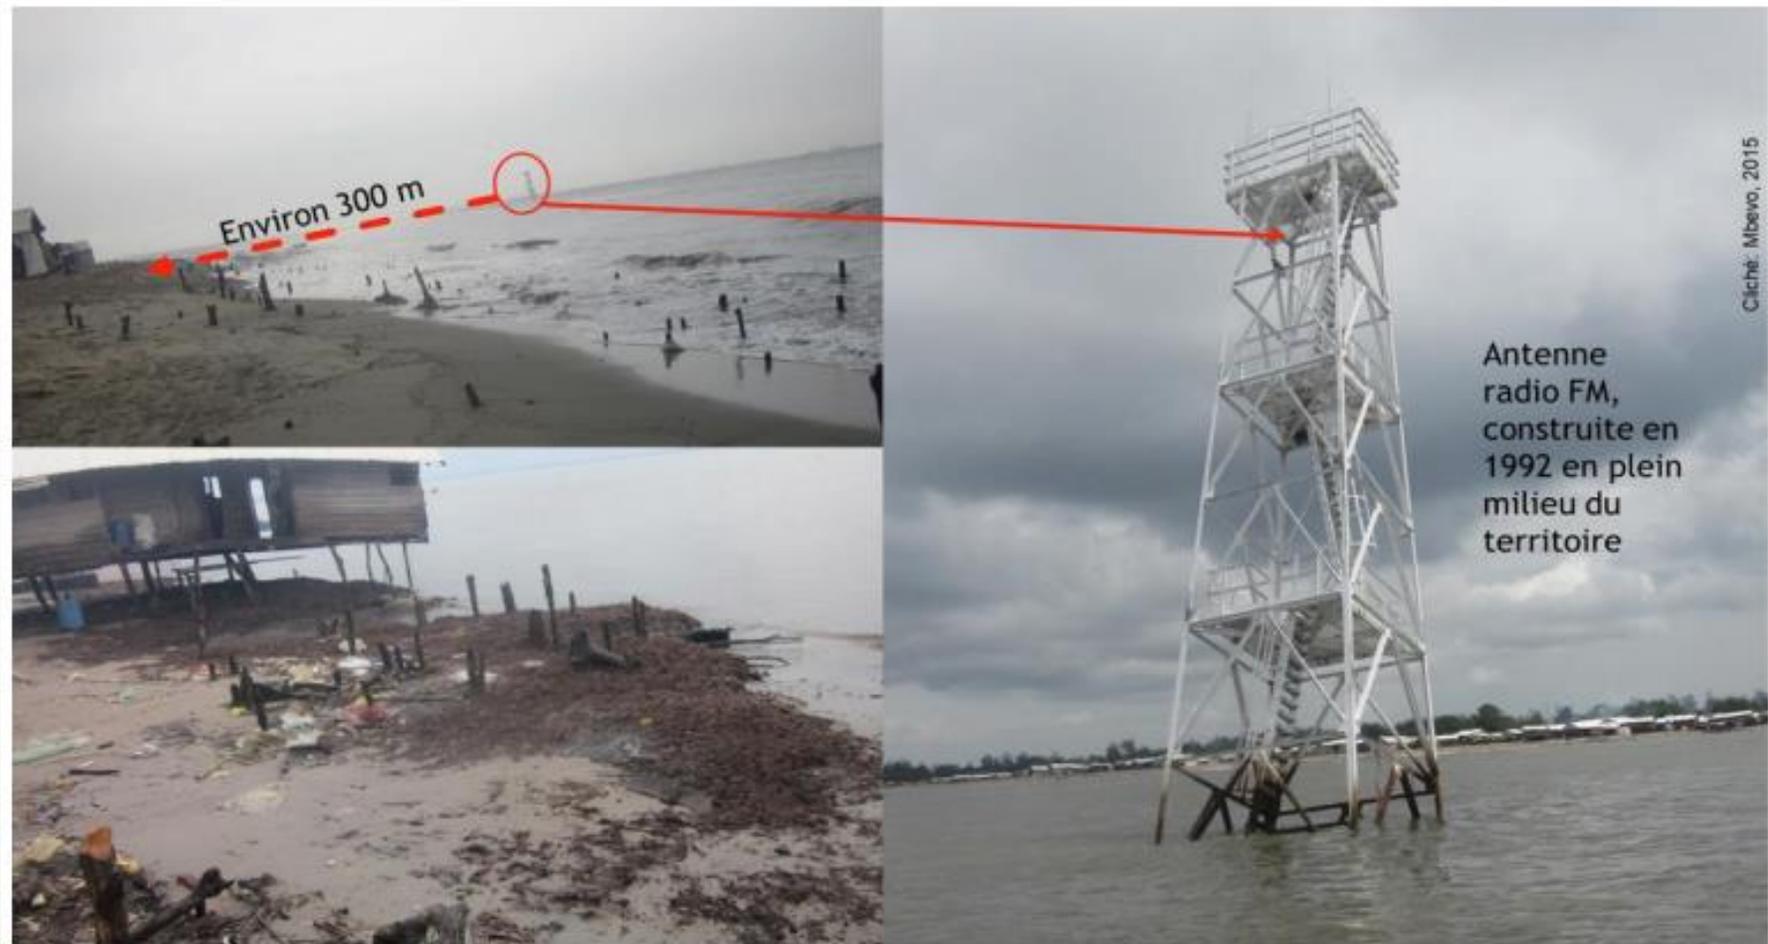
**Engloutissement d'une
antenne radio par les eaux.
Preuve parlante de situation
qui gangrène Cap
Cameroun**
